Office de l'Eau de Guadeloupe

NOTE DE SELECTION DES 12 MARES DE MARIE-GALANTE A REHABILITER EN PRIORITE

CARAÏBES ENVIRONNEMENT DEVELOPPEMENT

Titre	Note de sélection des 12 mares de Marie-Galante à réhabiliter en priorité
Destinataires	Office de l'Eau Circonvallation Rue Alexandre Buffon 97100 BASSE-TERRE
Contact	M. Marcus AGBEKODO Mme Isabelle NASSO
Auteur(s)	Maud BARRAT – Caraïbes Environnement Développement
Contrôle qualité	Léanna HEERAH – Caraïbes Environnement Développement
Références	E1G5-R0183/22/LH
Version	VF1
Date	25 mars 2022

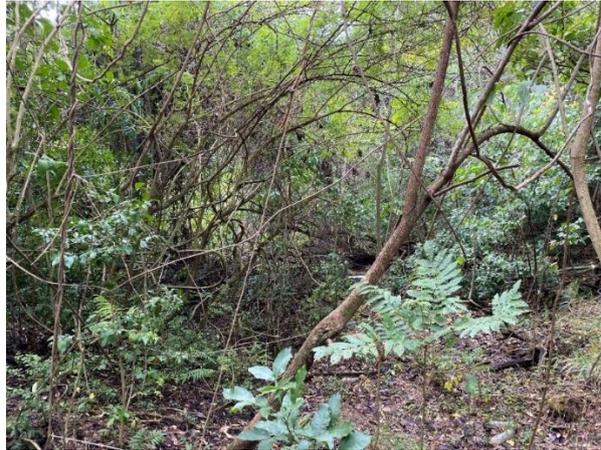
Figure 1 : Exemple de chemin classé « totalement inaccessible » (mare N°6, Grand-Bourg)

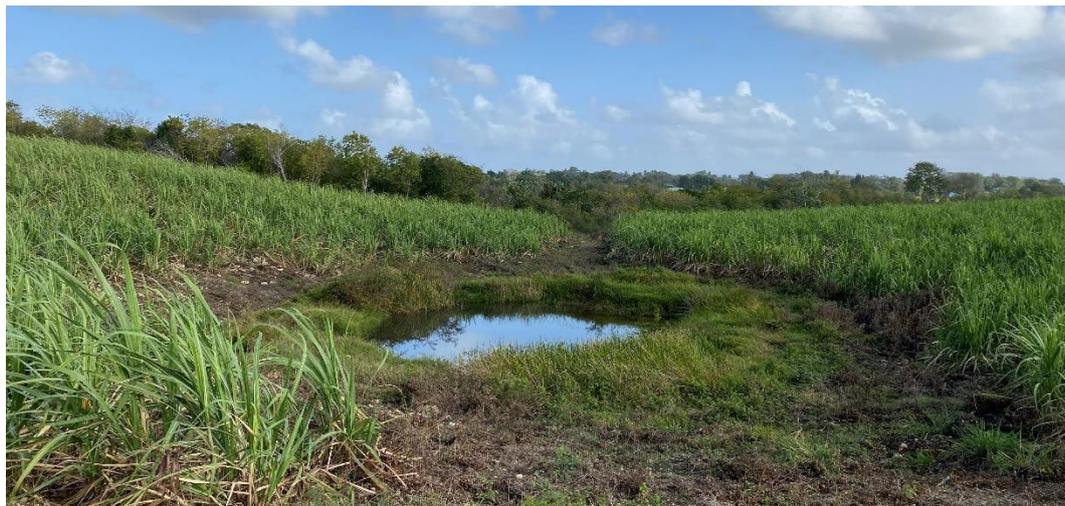
C'est également particulièrement le cas des champs de canne, du fait de la pollution de l'eau par les produits phytosanitaires et engrais, qui rend l'eau impropre à l'irrigation des cultures et à l'abreuvement du bétail. Le signe d'une pollution est principalement la présence d'algues vertes sur l'intégralité du fond de la mare, montrant une eutrophisation de la mare. C'est l'exemple de la mare n°20 à Pichelin (Grand-Bourg) dont le sol est recouvert d'algues vertes.

Figure 2 : Mare n°5 à Pichelin (Grand-Bourg), à proximité directe des champs de cannes à sucre

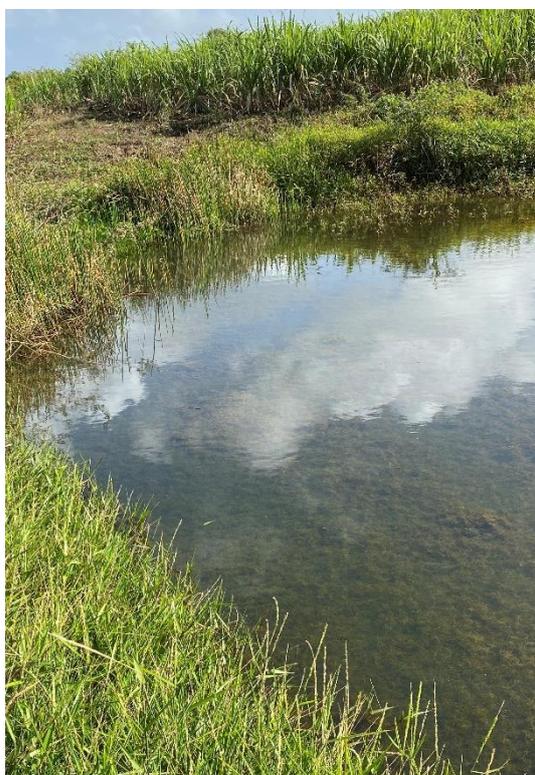
Figure 3 : Mare n° 5 à Pichelin (Grand-Bourg) eutrophisée (algues vertes au fond)

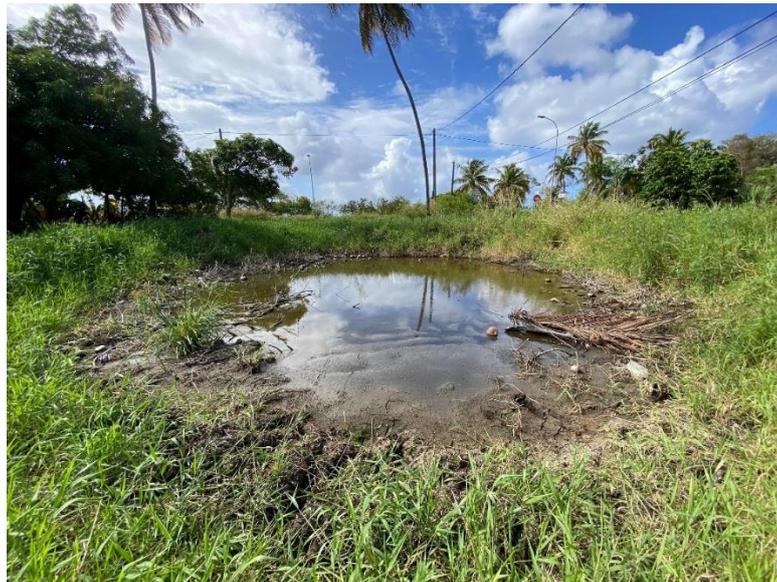
C'est l'exemple de la mare n°44 à Murat (Grand-Bourg) dont le volume potentiel de seulement 10 m³ ne lui permettrait pas de constituer une véritable ressource pour les agriculteurs présents dans les alentours.

Figure 4 : Mare n°44 à Murat (Grand-Bourg), trop faible volume d'eau

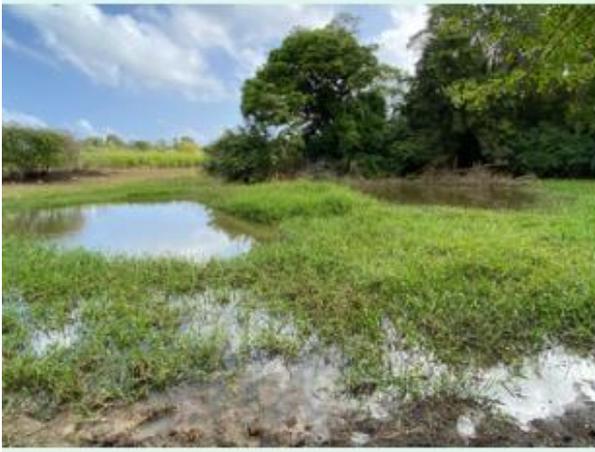
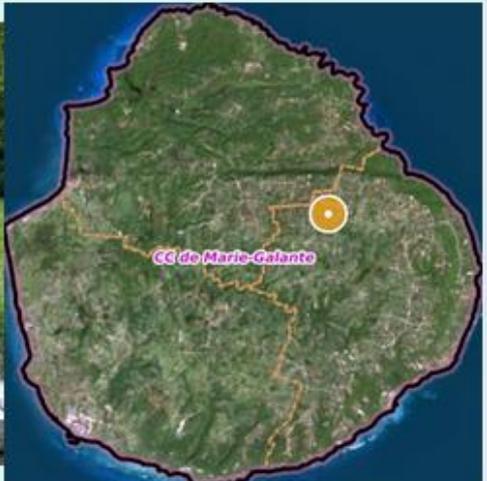
N°MARE : 14		COMMUNE : CAPESTERRE	
SECTION : CALEBASSIER		COORDONNÉES : X	15.945499
PROPRIETE : PUBLIQUE		Y	-61.240858
PERMANENTE :		ACCÈS : 2	INTÉRÊT :
CARACTÉRISTIQUES		COMMENTAIRES	
Volume le jour de la visite	m ³	-Mare séparée en 2 parties par de hautes herbes.	
Volume potentiel	274 m ³		
Profondeur potentielle	0,81 m	-Proche de la route.	
Surface potentielle	506 m ²		
Envasement	54 cm, 3/3		
Ombrage	1/4		
Végétation aquatique	3/4	Turbidité	1/4
Sol	ARGILE	pH	6,73
		[O2]	3,6 mg/L

Figure 6 : Mare N°14 de Capesterre sélectionnée pour réhabilitation

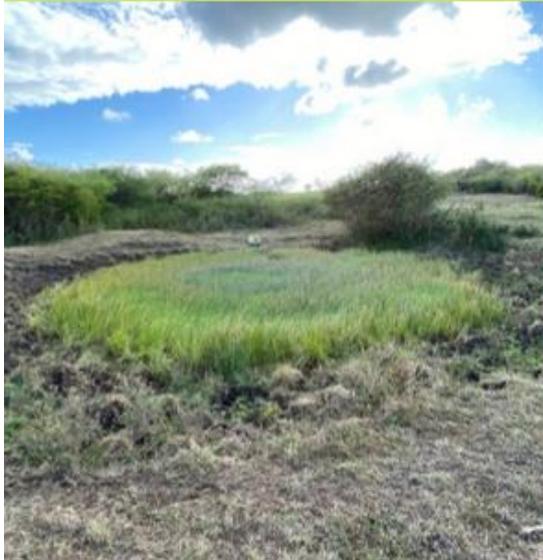
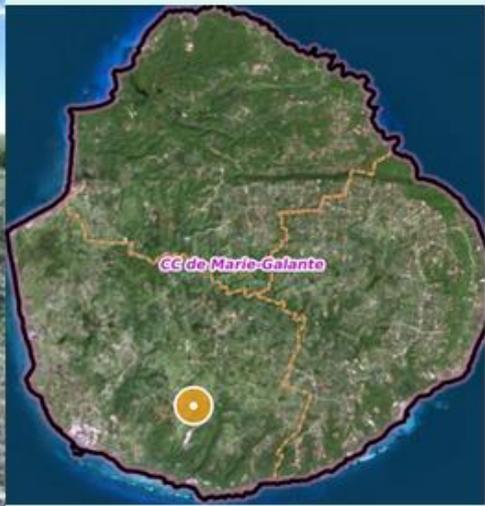
N°MARE : 2		COMMUNE : GRAND BOURG	
SECTION : PIROGUE		COORDONNÉES : X 15.892996	
PROPRIÉTÉ : PUBLIQUE		Y -61.283043	
PERMANENTE :		ACCÈS : 2	INTÉRÊT :

CARACTÉRISTIQUES		COMMENTAIRES	
Volume le jour de la visite	45 m ³	-Eau très propre. -Mare recouverte de joncs.	
Volume potentiel	135 m ³		
Profondeur potentielle	0,78 m		
Surface potentielle	260 m ²		
Envasement	6 cm, 2/3		
Ombrage	0/4		
Végétation aquatique	4/4	Turbidité	0/4
Sol	ARGILE	pH	6,08
		[O2]	2,4 mg/L

Figure 9 : Mare N°2 de Grand-Bourg sélectionnée pour réhabilitation
